REPUBLICA DE MOÇAMBIQUE
MINISTERIO DE SAUDE
DIRECÇÃO PROVINCIAL DE SAUDE DE SOFALA
CENTRO REGIONAL DE HIGIENE AMBIENTAL

AGUA AGRESSIVA EM POÇOS NO DISTRITO DE DONDO

Enferrujamento de bombas manuais (Marca RURAL)
e corrosão de betão

Beira
Outubro 1991
Eng^a Marian Marseille

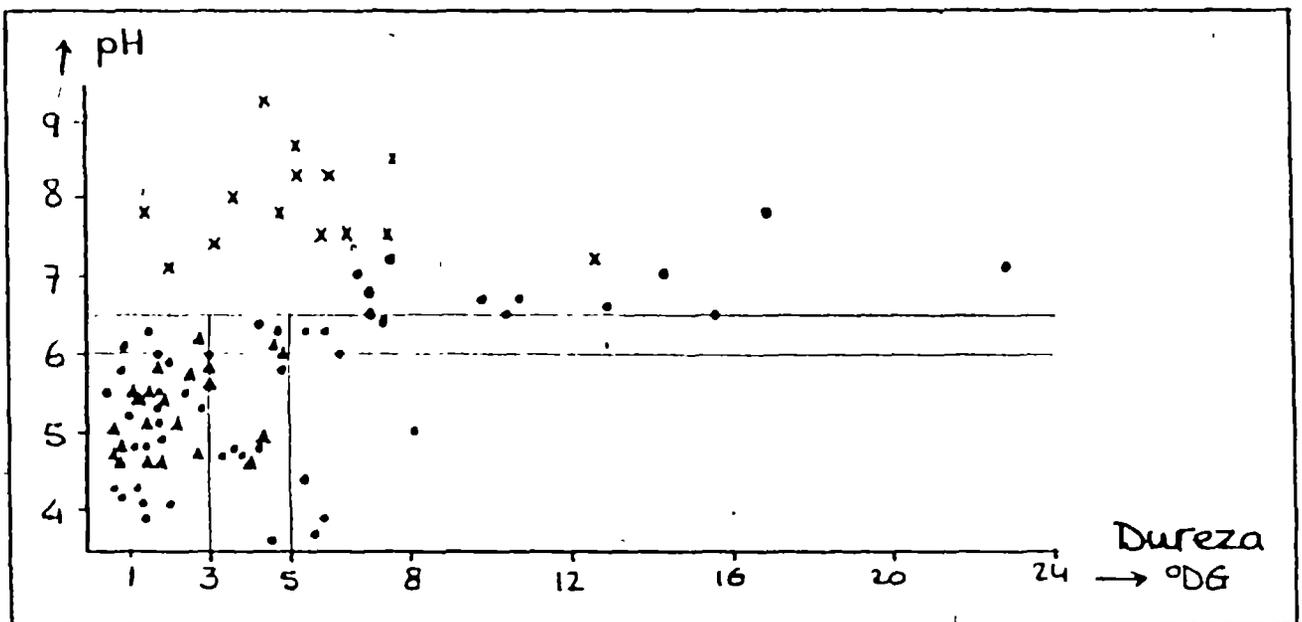
Gráfico 1: Relação entre pH e dureza em 85 amostras de água de poços e furos nos distritos de Dondo e Nhamatanda e na cidade da Beira.

Este gráfico mostra, que todas as amostras com ferrugem e/ou com elevado teor de ferro (amostras indicadas por ▲) tinham um pH menos que 6,5 e uma dureza menos que 5°DG. Portanto, uma água que ultrapassa estes limites de pH e dureza podia ser agressiva para o ferro galvanizado das bombas.

Nota-se que durante o ano há uma variação bastante grande no pH e dureza duma certa água: o mesmo poço que tinha água de pH=6,2 e dureza=4,6°DG em Maio, tinha água de pH=4,8 e dureza=0,8°DG em Novembro (poço de Samora Machel-cajueiros).

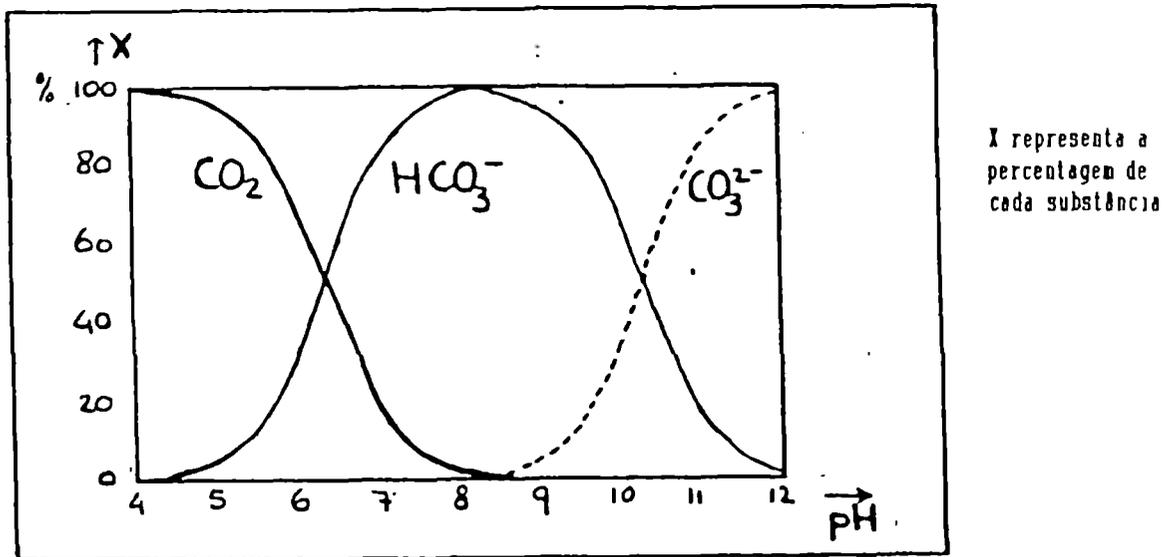
Gráfico 2: Quantidades dos diferentes componentes no equilíbrio de ácido carbónico, em função do pH da água.

O valor de pH=6,5 que saiu do gráfico 1 concorda com estes dados: num pH menos que 6,5 a percentagem de CO₂ dissolvido é relativamente grande e portanto a água pode ser agressiva. Num pH menos que 6 esta percentagem é ainda maior.

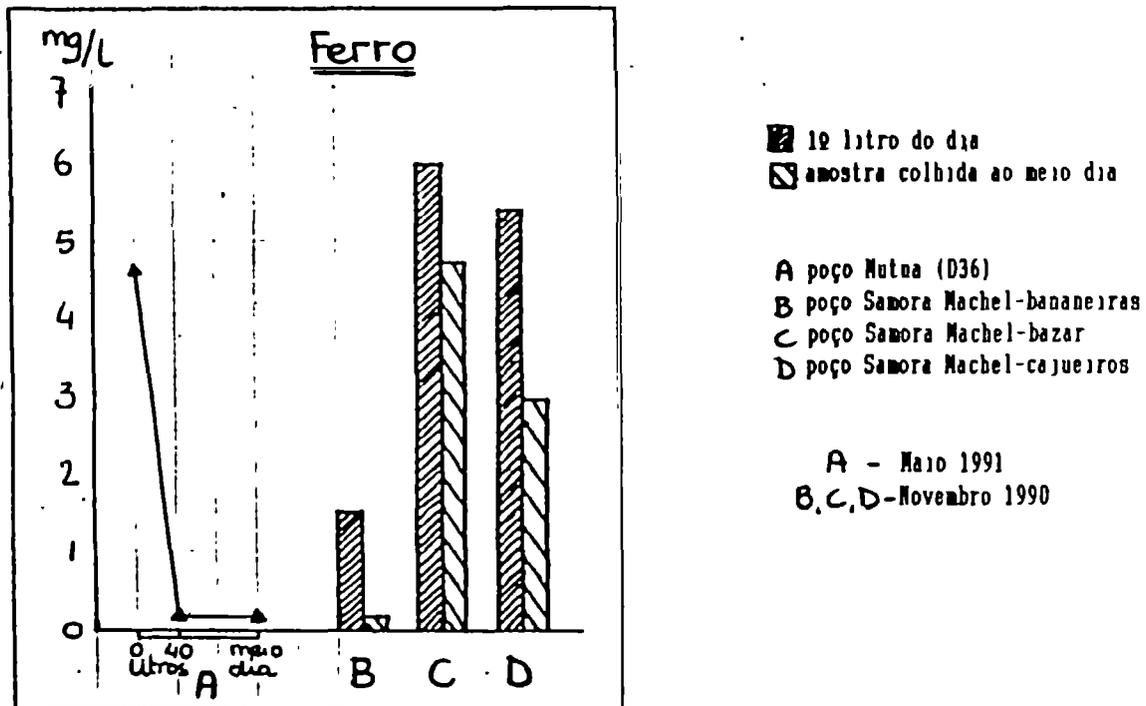
Gráfico 3: Variação durante o dia no teor de ferro total, na água de 4 poços com bombas da marca RURAL, durante um uso normal. (Veja gráfico 6 para os valores de pH e dureza nestas águas)

Os gráficos mostram que *depois dum período de 'não-utilização', quer uma noite quer alguns dias, os primeiros litros de água que saem da bomba têm um teor elevado de ferro.* Foram encontrados teores de 5 a 30 mg/l. Isto era provocado pela presença de ferrugem. Em geral o teor de ferro logo tinha baixado para um nível normal, de menos que 1 mg/l, depois de bombar uma lata de água.

Pode acontecer que a água tem flocos vermelhos, que dão a água uma cor vermelho e um elevado teor de ferro durante todo o dia (como nos poços C e D do gráfico 3). Estes flocos provavelmente são provocados por um tipo de bactérias que às vezes aparecem em águas com muito ferro. Estas bactérias utilizam Fe^{2+} no seu metabolismo e transformam-no em $Fe(OH)_3$, que pode apresentar-se na forma de flocos vermelhos. A presença destas bactérias não podia ser controlada.

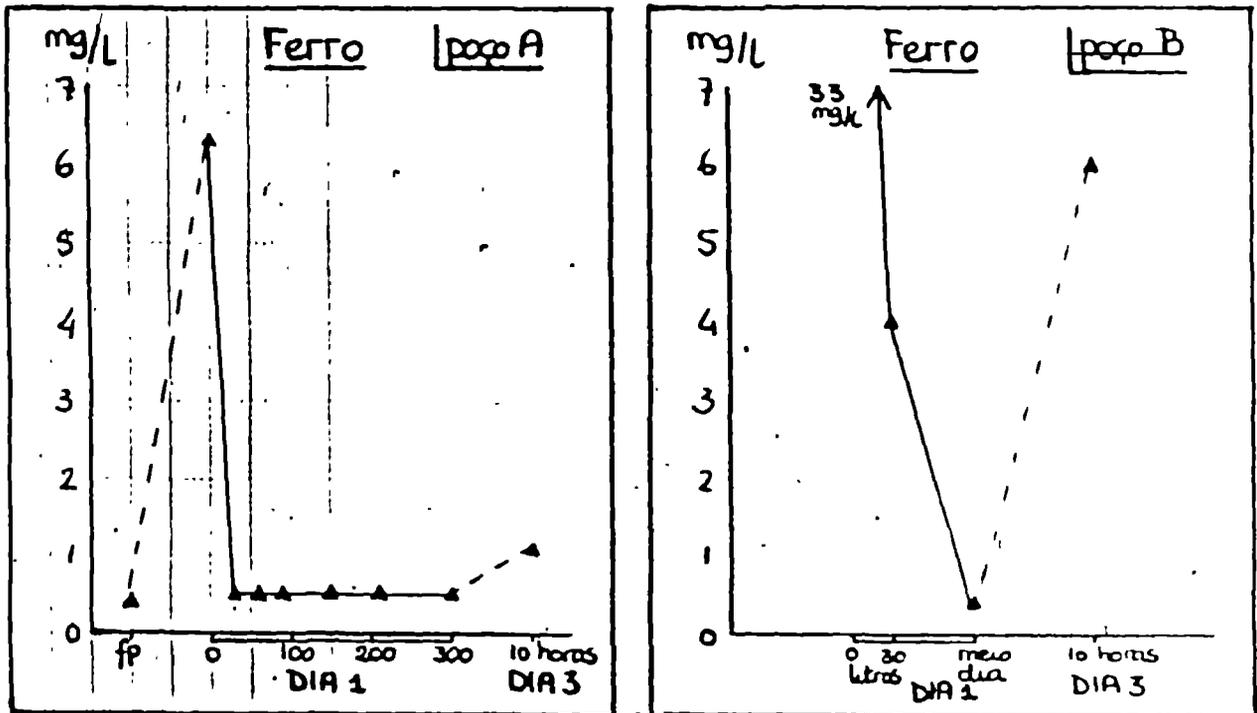
Gráfico 4: Mudanças no teor de ferro total, na água de 2 poços com bombas da marca RURAL, logo depois de alguns dias de não-utilização do poço.

A poço Samora Nachel-cajueiros Maio 1991
 B poço Samora Nachel-bananeiras Maio 1991
 fp furo de pesquisa, há 5 metros do poço

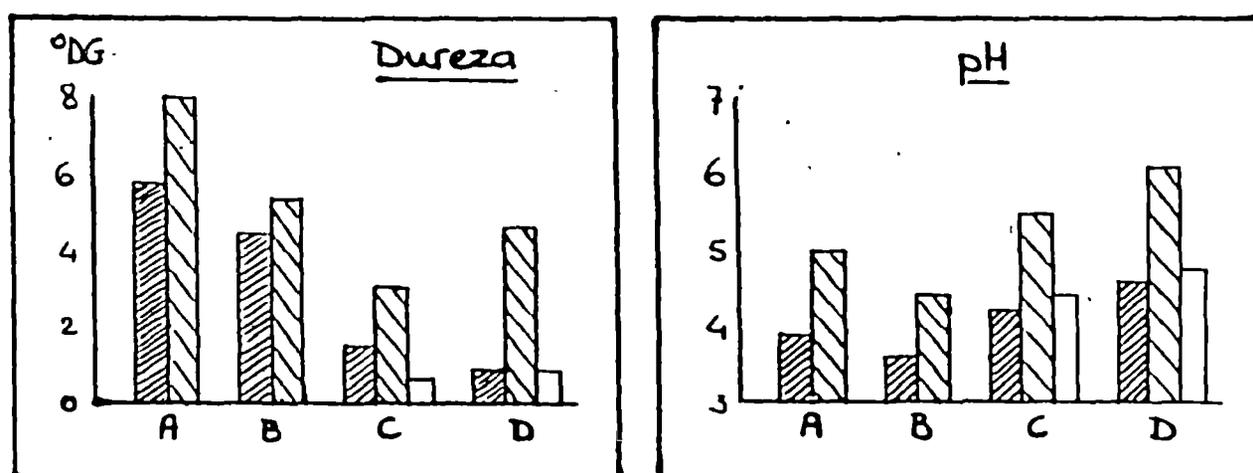
Gráfico 5: Diferenças no pH e dureza, entre a água subterrânea e a água dentro dos poços, em 4 poços com manilhas.

No poço B (Gráfico 5) analisaram-se os teores de cálcio e magnésio, os dois componentes que junto constituem a dureza. Encontrou-se que, entrando no poço, o teor de magnésio ficou constante (14 mg/l), enquanto que o teor de cálcio subiu de 9 para 16 mg/l. Assim a subida de dureza ficou na conta do cálcio, que mais provável era proveniente do cimento das manilhas.

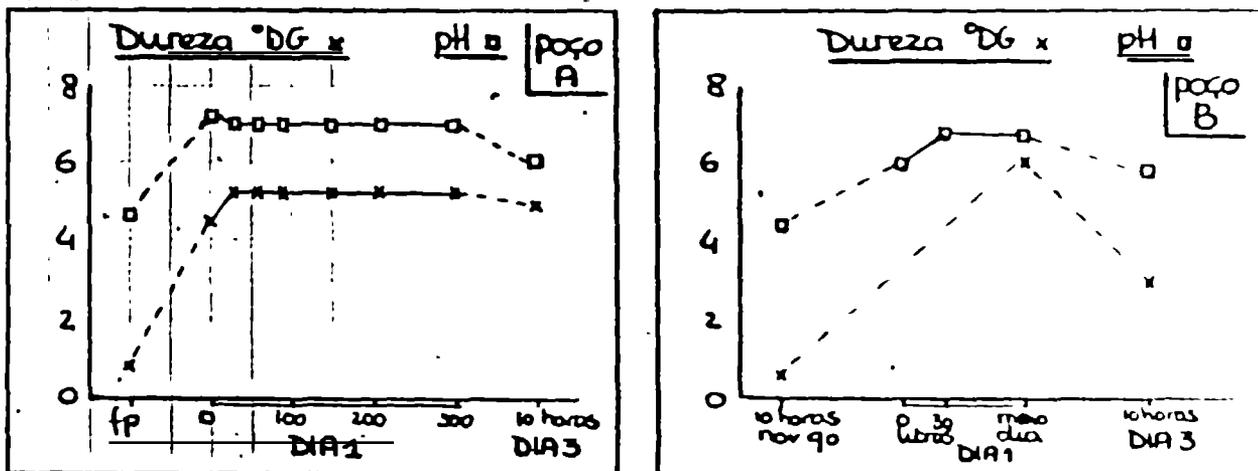
Gráfico 8: Mudanças no pH e dureza depois de alguns dias de não-utilização do poço, em 2 poços com manilhas.

O gráfico 8 mostra o que aconteceu depois de alguns dias de repouso: a água tinha perdida a sua agressividade. No primeiro dia de utilização o pH e a dureza ficaram constante no nível elevado, mas no terceiro dia o pH já tinha baixado com 1 unidade e a dureza com 0,5 a 3 unidades, e assim de novo era agressiva. Isto significa que durante o repouso, num contacto prolongado com o betão das manilhas, a água perdeu a sua agressividade. Com a 'renovação' de água, na entrada de água subterrânea agressiva, a água no poço gradualmente tornou-se de novo agressiva. (Não se conhece o volume de água nestes poços, então não se conhece a velocidade de renovação da água.)

Consequentemente, uma eventual corrosão de ferro das bombas manuais pode-se ver cada dia logo de manhã, muito facilmente; ao contrário uma eventual corrosão de betão não pode ser facilmente registado nos poços, é preciso uma análise de água e uma comparação com uma água de referência.
